# Building a collection of river hydromorphology restoration examples in France

Ciwem/Astee Conference  
22 february

ONEMA, the French National  
Agency for Water and Aquatic  
Environments

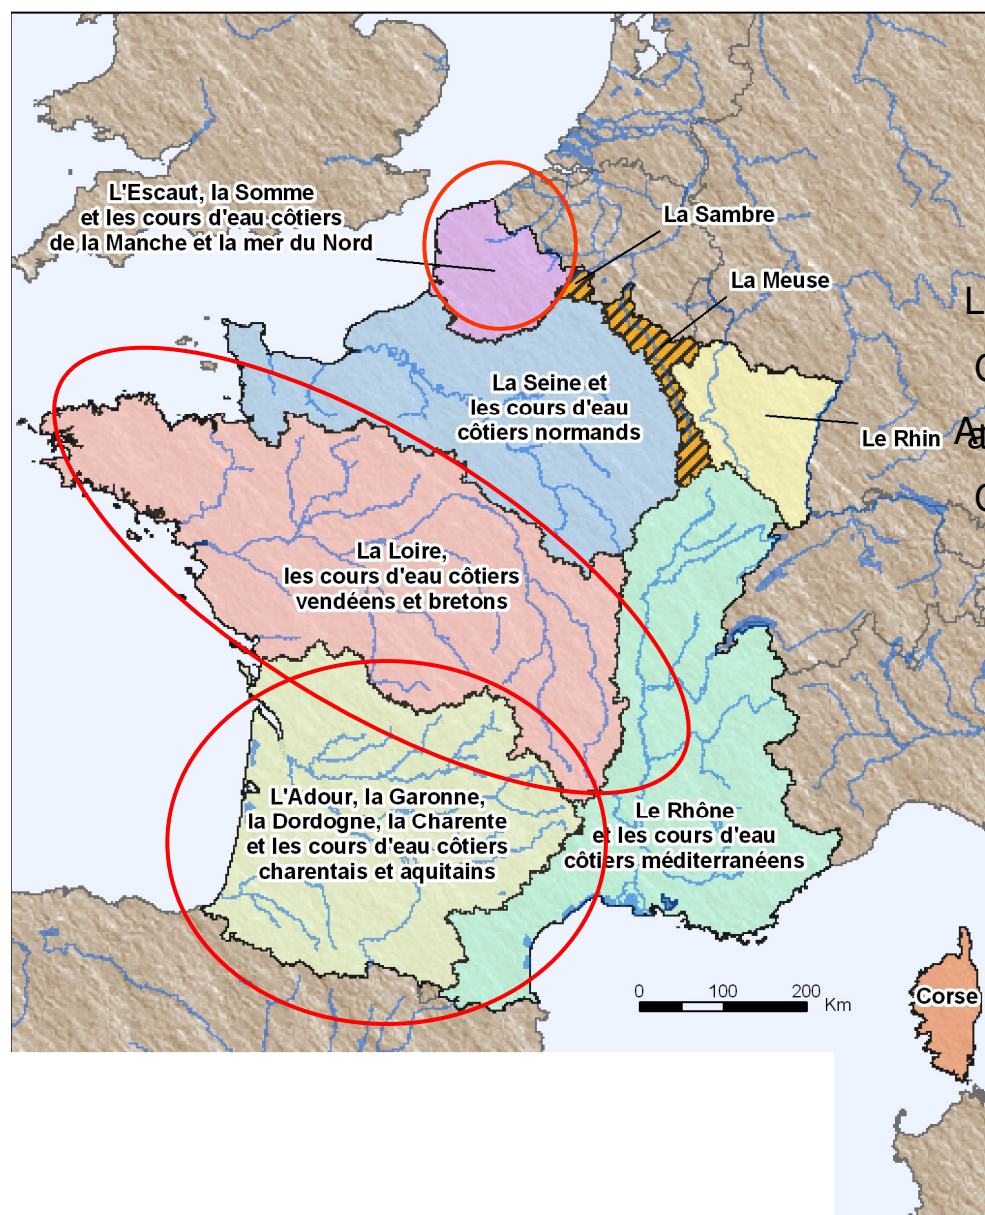
# Risk Assessment of Water Bodies Status - 2004-2005

Loire Bretagne  
Channelisation  
And weirs/dams  
(water mills)

Half of  
good ecological status due to  
poor hydromorphological  
conditions

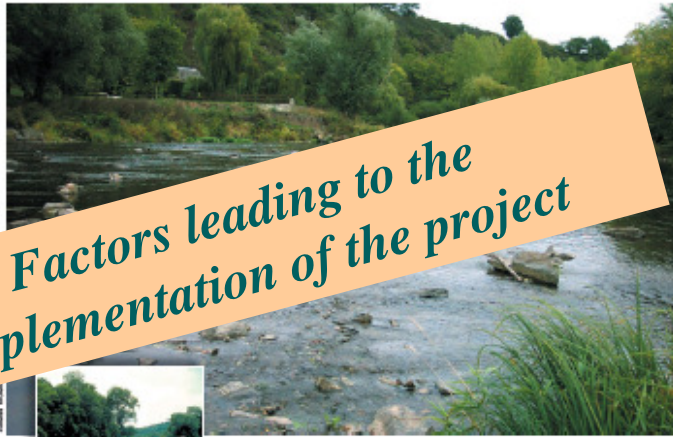
Chénouet : démolition du seuil de Viard.  
En haut : emplacement de l'ancien seuil après arasement.

La production hydroélectrique a cessé depuis les années cinquante et le seuil se dégrade progressivement. La disparition du vannage de décharge laisse place à une brèche d'une dizaine de mètres de largeur, diminuant de moitié la cote du plan d'eau amont. La circulation piscicole est ainsi rétablie et une première portion de radier est réapparue en tête de l'ancien remous. Pour offrir davantage d'habitats courants en libérant la dynamique du cours d'eau, encore figée lors des hautes eaux remplissant le seuil échanté, la décision est prise d'arasement du seuil de moulin du Viard. Cette décision est confortée suite à l'importante crue de 1995 qui avait inondé la maison voisine du propriétaire.

Compte tenu du caractère totalement naturel du site et de la présence d'affleurement de seuils rocheux, le démantèlement du seuil est effectué sans autre action complémentaire. Les 1 500 m<sup>3</sup> de matériaux issus du seuil ont servi pour moitié à combler l'ancien canal d'alimentation de l'usine hydroélectrique. Il a été quant des matériaux a permis de protéger le lit mineur de la rivière.

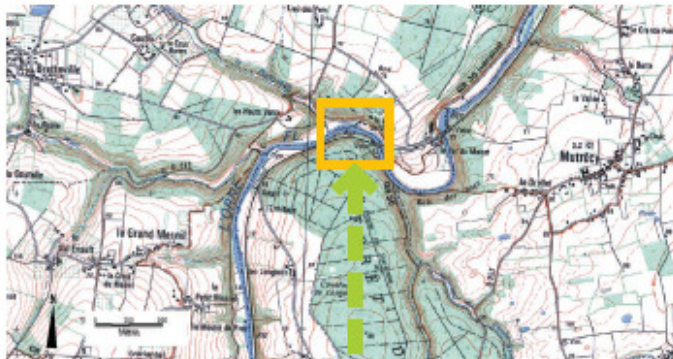
The works and techniques involved

The regulatory approach

Monitoring

## Aménagements

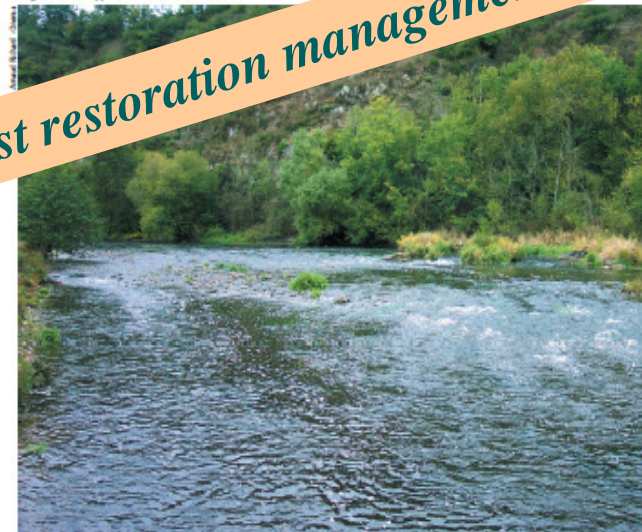
Le grand radier réapparu en tête de l'ancienne retenue.

Sur 10 mètres de largeur, la succession de radiers (37 %), de plats (16 %) et de moulles (47 %). Cette diversité d'habitats est extrêmement favorable à la reproduction piscicole, tant parmi les pierres des radiers (13 frayères de lamproies marines en 2009) que sur les herbiers aquatiques des plats pour les cyprinidés.

La libération complète des écoulements s'est traduite lors des hautes eaux par une reprise de l'érosion latérale en tête de l'ancienne retenue, la dynamique du fleuve reprenant ainsi ses droits sur cette portion du cours d'eau. Cette érosion de berge permet de stabiliser le profil en long de la rivière et de maintenir un apport en matériaux régénérant les frayères.
